【観測地点・振動発生源分布】

【振動観測結果】

【雨量・水位観測結果】

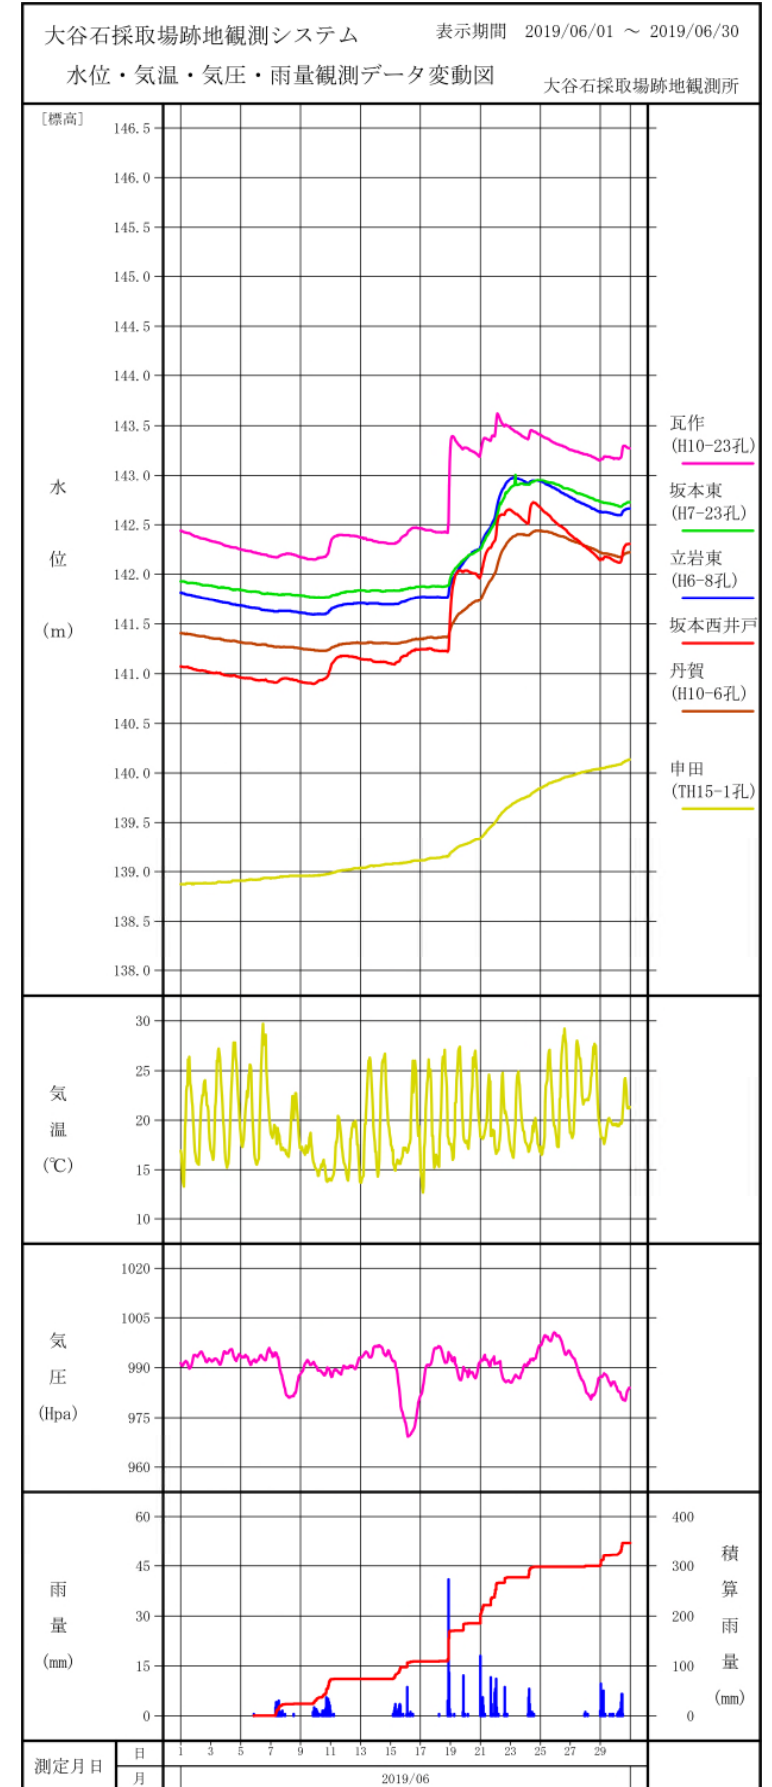
【地下水位変動グラフ】

観測日	水位標高(m) (各観測日の午前0時における水位)					
	坂本西井戸	坂本東(H7-23)	立岩東(H6-8)	丹賀(H10-6)	申田(TH15-1)	瓦作(H10-23)
6/1	141.07	141.93	141.81	141.41	138.88	142.44
6/30	142.13	142.70	142.60	142.19	140.08	143.17

- ・月雨量：347.0mm
- ・日雨量の最大値：18日 61.0mm
- ・1時間雨量の最大値：18日20～21時 41.0mm

- ・各観測地点で、中旬以後の降雨に伴う一時的な水位上昇が認められる。
- ・申田以外の各観測地点では、上旬に緩やかな水位低下の傾向が認められる。
